Ajuntament de  
**BENIRREDRÀ**

**CATÁLOGO DE PROTECCIONES**  
**SECCIÓN CULTURAL**

**Tomo 1.3: Fichas**

**PLAN GENERAL ESTRUCTURAL**  
**Propuesta Final**

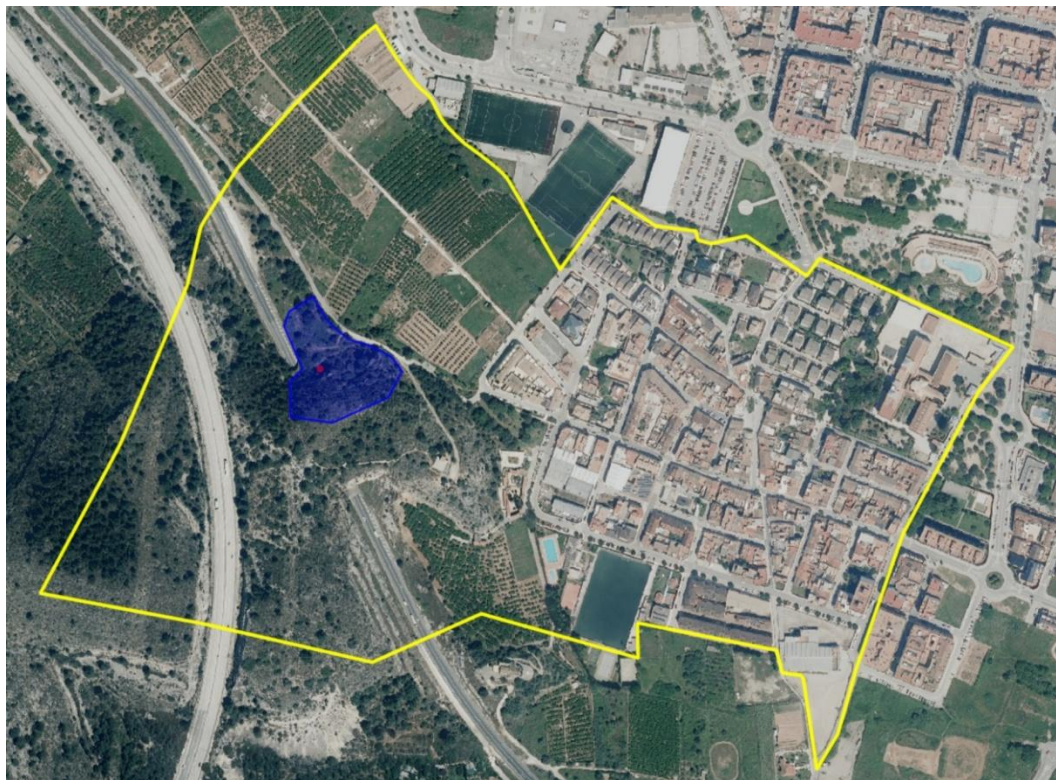
Identificación del área de protección en relación al término de Benirredrà.

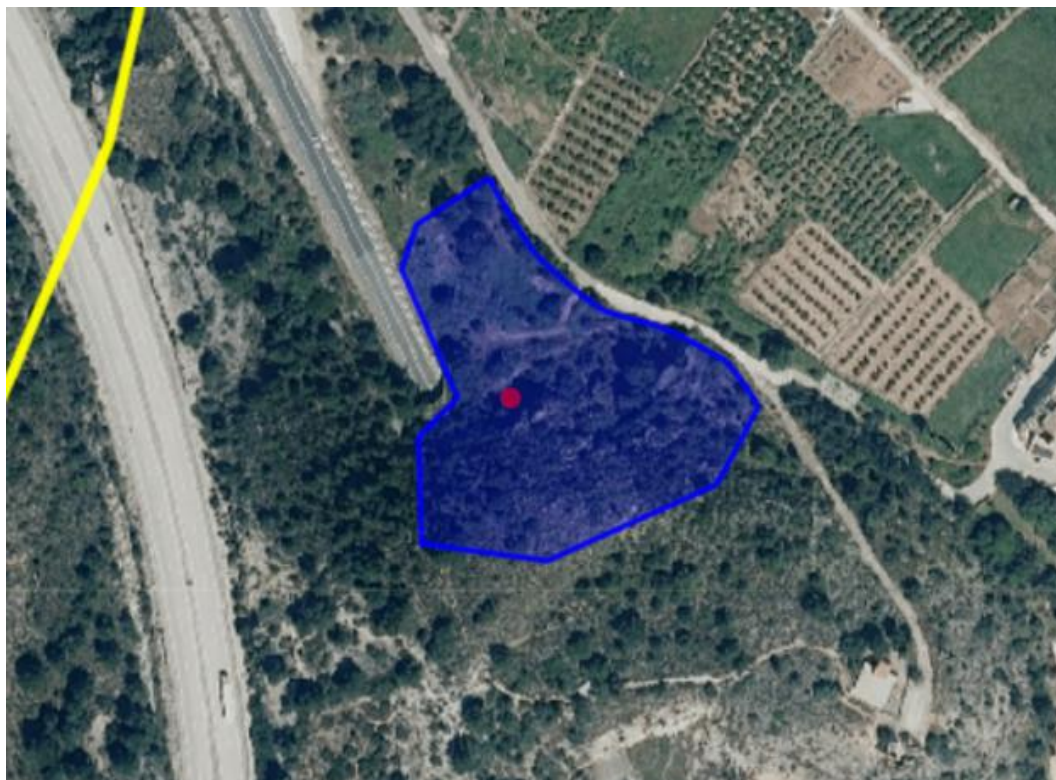
Vista de detalle del área de protección. El punto rojo indica la entrada a la cueva.

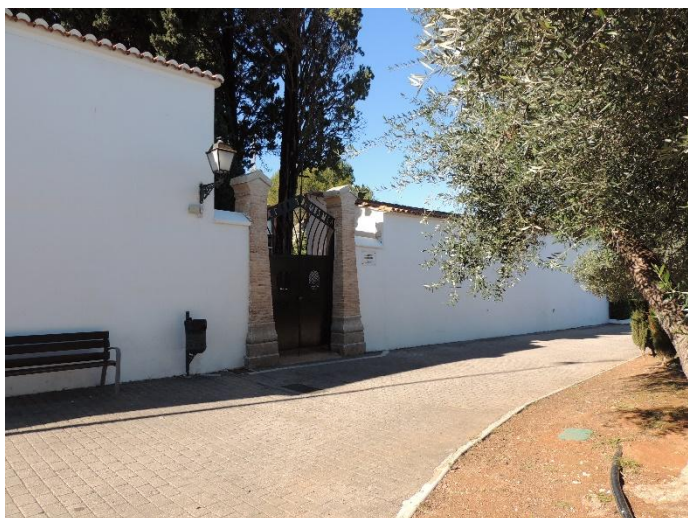
F1

| <b>ÍNDICE DE DOCUMENTOS GRÁFICOS</b> | <b>FOTOGRAFÍAS</b><br>F1: Vista de la entrada principal al cementerio. Fuente: AUG-ARQUITECTOS, SLP.<br>F2 Y F3: Detalle de la fachada y del arco que rodea la puerta de madera. Fuente: AUG-ARQUITECTOS, SLP.<br>F4: Detalle de una pequeña edificación dentro del cementerio donde pone inscrito en su entrada "PANTEÓN ALCALA DE OLMO". Fuente: AUG-ARQUITECTOS, SLP. |

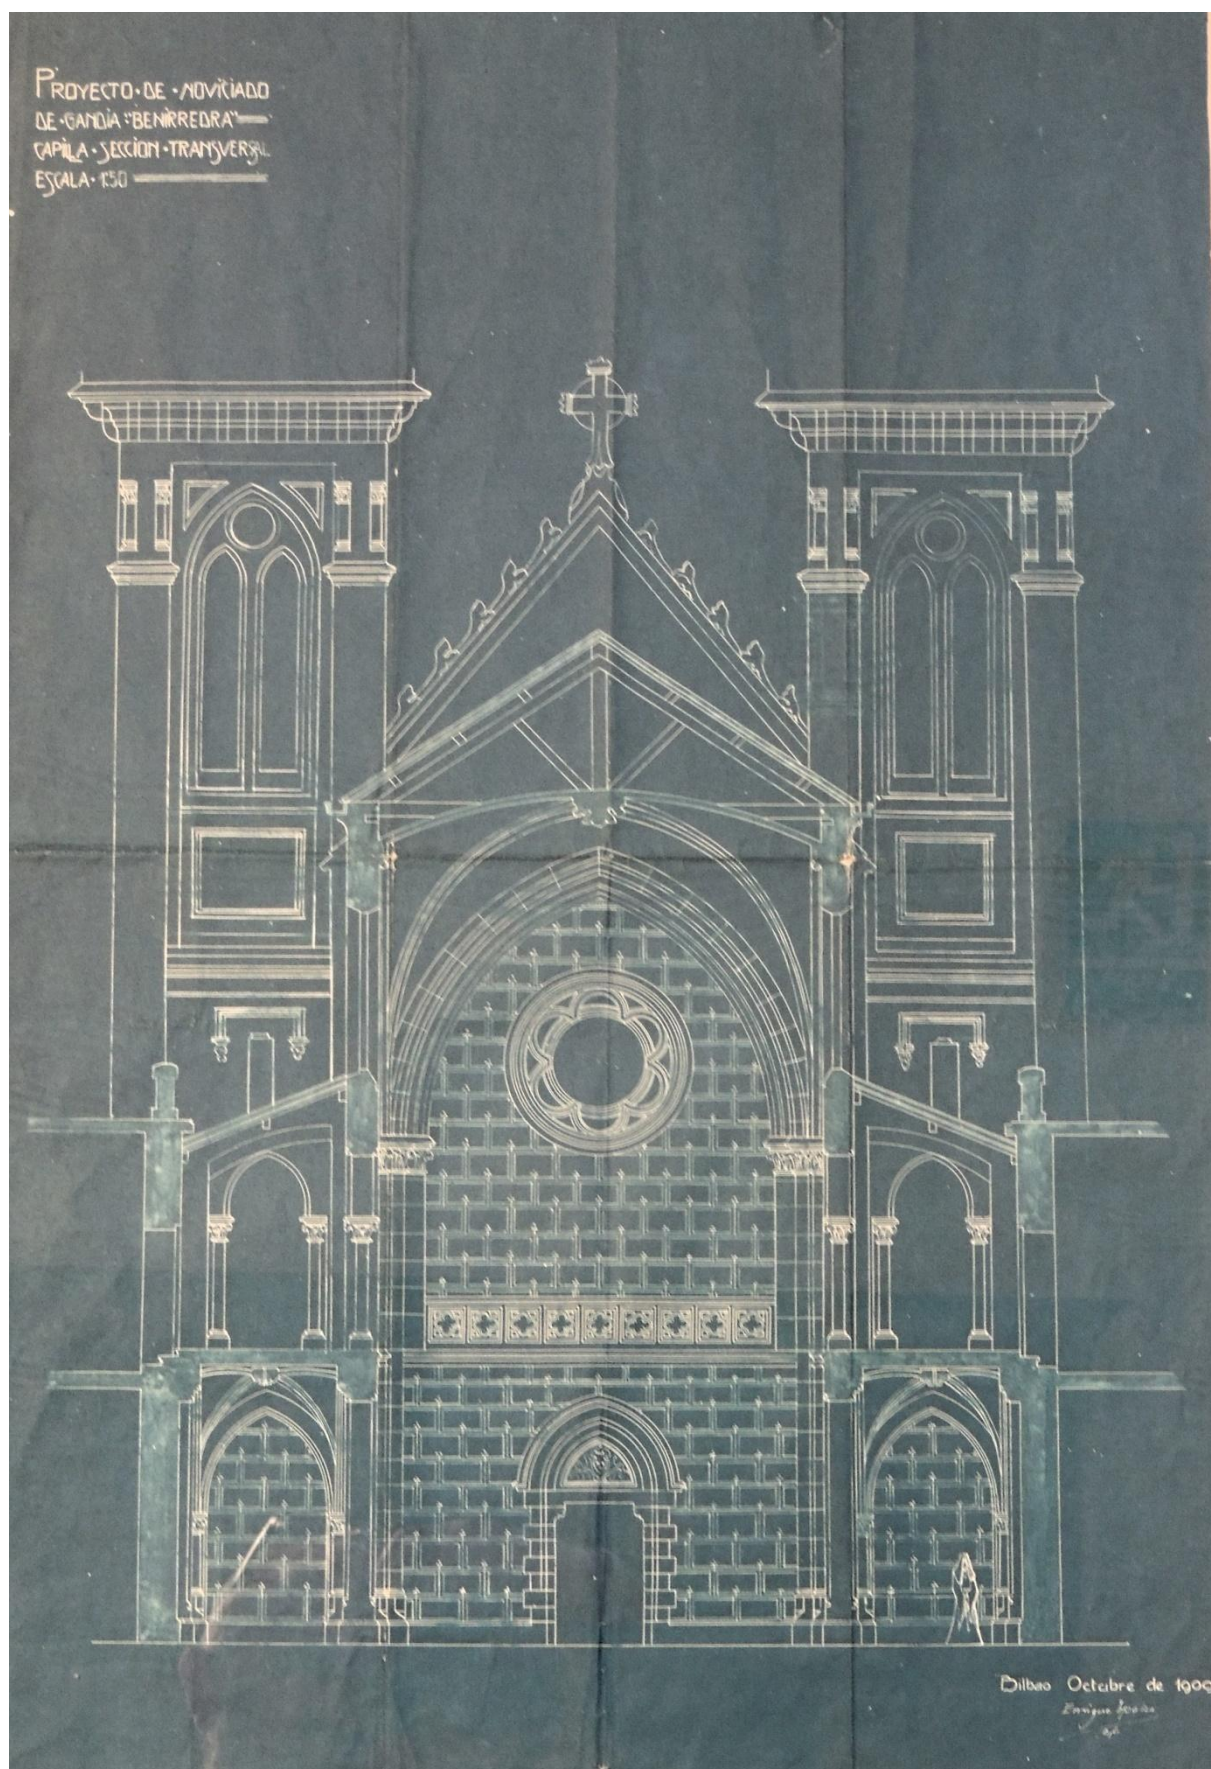
P2

P2: Capilla sección transversal.  
P3: Detalle de la torre del convento.

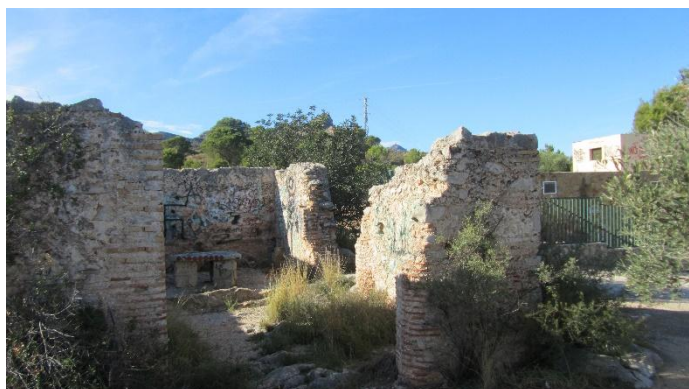
| <b>DESCRIPCIÓN</b> | La ermita de Sant Josep se encuentra en un estado deficiente, que apenas permite vislumbrar lo que era el edificio original. Ocupa una posición dominante sobre el territorio, posible atalaya de origen histórico. De planta en cruz y sólidos muros de mampostería, en la actualidad apenas se conserva el arranque de la estructuras y un par de muros de mampostería. La ermita no tiene cubierta, ni elementos de distribución interior o cerramiento. Su estado actual invita a la consolidación de la ruina. | |

| | F3 y F4: Interior de la ermita desde distintos ángulos. Fuente: AUG-ARQUITECTOS, SLP. |

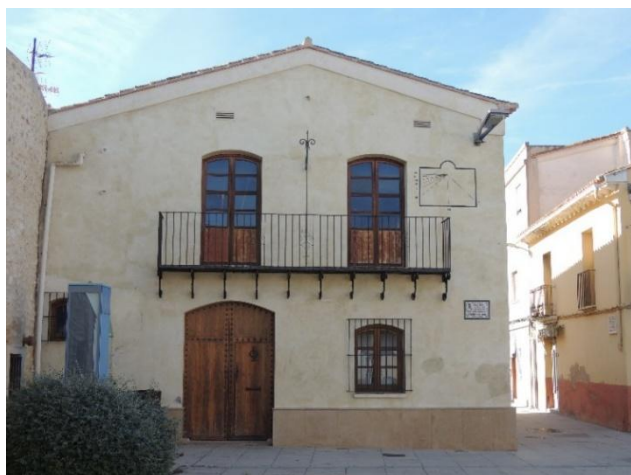
F1

| <b>ÍNDICE DE DOCUMENTOS GRÁFICOS</b> | <b>FOTOGRAFÍAS</b><br>F1 y F2: Vista del antiguo ayuntamiento desde diferentes ángulos desde la plaza de España. Fuente: AUG-ARQUITECTOS, SLP.<br>F3: Vista de fachada trasera. Fuente: AUG-ARQUITECTOS, SLP.<br>F4: Vista de fachada lateral. Fuente: AUG-ARQUITECTOS, SLP.<br>F5: Vista de dos ventanas en diferentes niveles, de carpintería de madera con rejería metálica. Fuente: AUG-ARQUITECTOS, SLP.<br>F6: Detalle del reloj de sol sobre la fachada. Fuente: AUG-ARQUITECTOS, SLP. |

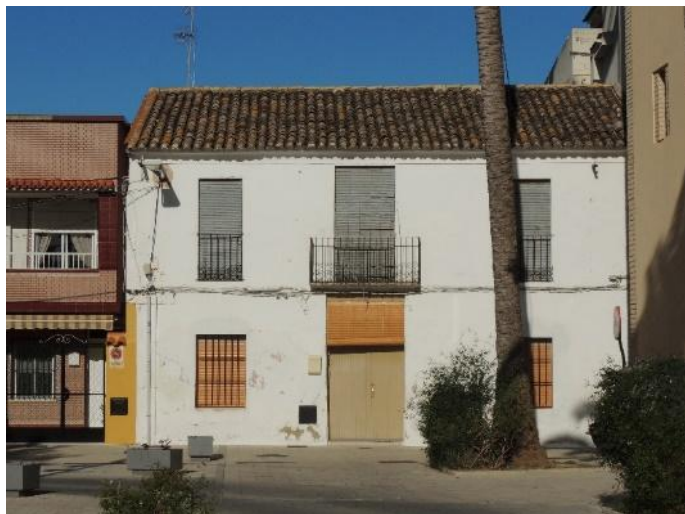
F1

| <b>ÍNDICE DE DOCUMENTOS GRÁFICOS</b> | <b>FOTOGRAFÍAS</b><br>F1 y F2: Fachada principal de la Casa desde diferentes ángulos. Fuente: AUG-ARQUITECTOS, SLP. |

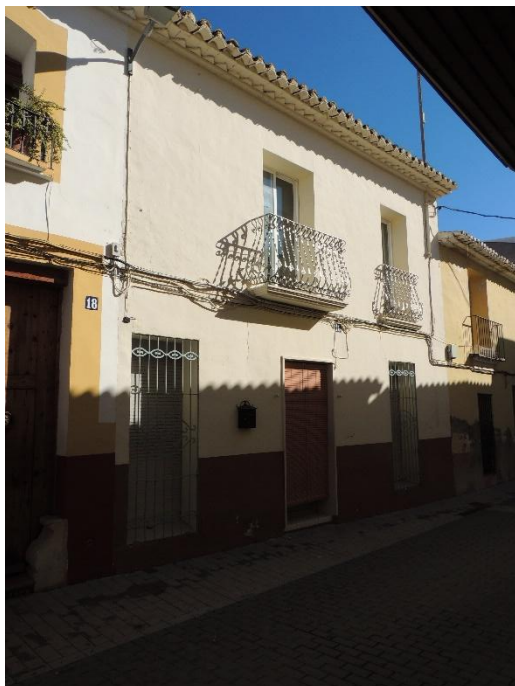
**F1**

| <b>ÍNDICE DE DOCUMENTOS GRÁFICOS</b> | <b>FOTOGRAFÍAS</b><br>F1: Fachada principal de la vivienda. Fuente: AUG-ARQUITECTOS, SLP. |

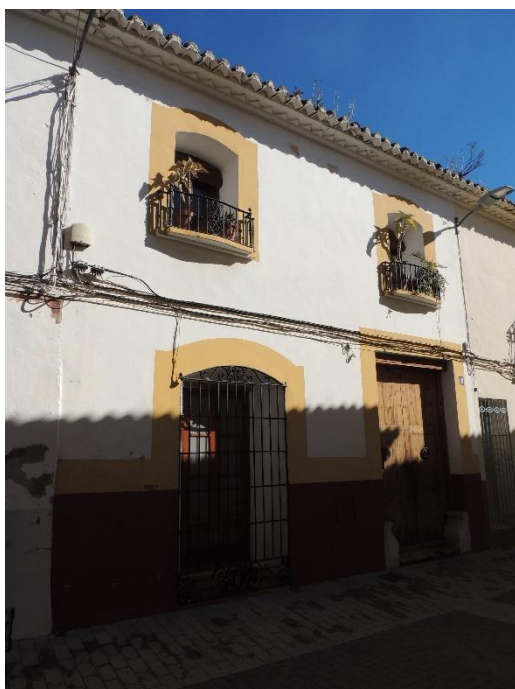
**F1**

| <b>ÍNDICE DE DOCUMENTOS GRÁFICOS</b> | <b>FOTOGRAFÍAS</b><br>F1: Fachada principal de la vivienda. Fuente: AUG-ARQUITECTOS, SLP. |
